# 慈溪市家瑞机械有限公司 土壤隐患排查报告

宁波知惠环保科技有限公司

2021年11月

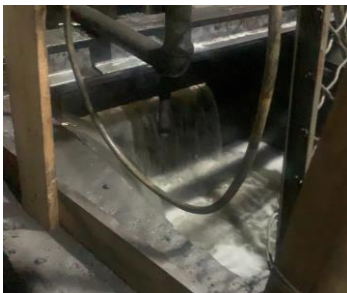
场地排查情况	现场照片	土壤污染可能性
容积为 10m <sup>3</sup> 的磨削液地下收集池 1 个，采用混凝土浇筑，地面采用混凝土防渗处理。

可能产生

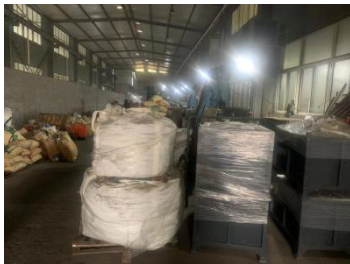
场地排查情况	现场照片	土壤污染可能性
材料仓库，采用包装袋堆放于栈板上，仓库地面采用混凝土防渗措施。

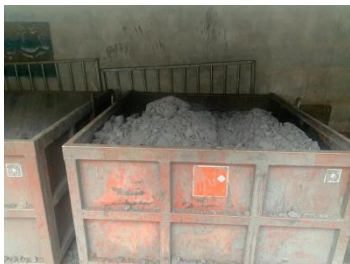
可忽略
磨泥采用金属罐盛放，地面采用混凝土防渗措施。

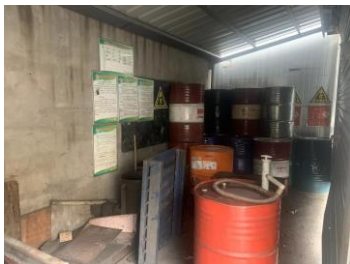
可忽略
危废仓库未设置有和导流沟。

可能产生

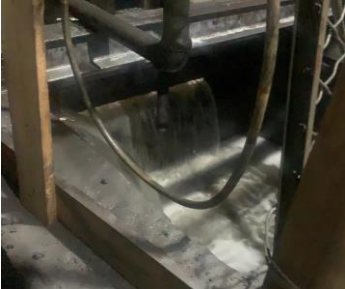
场地排查情况	现场照片	土壤污染可能性
<p>油品贮存仓库，油桶数量 4 个，容积为 3m<sup>3</sup>，铁质材质，地面浇筑了混凝土，地面无破损，进口、出口、法兰等无“跑、冒、滴、漏”现象。</p>	 	<p>可忽略</p>
<p>容积为 10m<sup>3</sup> 的磨削液地下收集池 1 个，采用混凝土浇筑，地面采用混凝土防渗处理。</p>

<p>可能产生</p>
<p>磨削液处理设施区域管道，铁质材质，明管输送。阀门、法兰等无“跑、冒、滴、漏”现象，厂区专人负责日常巡查，针对事故管理配备专业人员和泄露收集等设备。</p>	 	<p>可忽略</p>

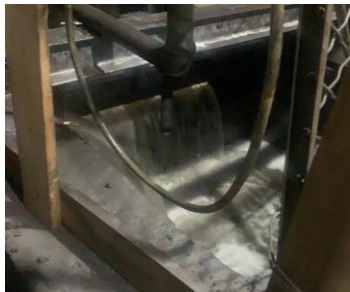
企业名称		慈溪市家瑞机械有限公司		所属行业	轴承制造
现场排查负责人 (签字)				排查时间	2021年11月9日
序号	重点场所或 设施设备	位置信息	现场图片	隐患点	整改建议
1	磨削液收集池	磨削液处理设施

位于地下采用混凝土结构，使用年数长，可能存在渗漏	对收集池重新进行防渗处理，加强日常巡查和维护
2	磨削液输送管	机加工车间	 	磨削液输送管道明管设置，使用时间久，存在老化现象，可能存在渗漏	加强日常巡查，破损阀门管件及时维修更换
3	危废仓库	危废仓库

1. 磨削液处理设施区域磨削液地下收集池，排查底部内壁裂纹现象，重新做好防渗防腐处理，同时加强日常巡查和维护；
2. 危废仓库排查生锈破损情况，安排翻新维修，做好防渗防腐处理，同时加强日常巡查和维护。
3. 加强磨削液输送管道的日常巡查，如有破损管道，及时维修更换。

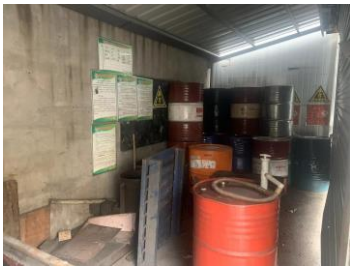
危废仓库未设置导流沟，蓄水池和围堰，地面未做防渗防腐处理，可能存在渗漏	对危废仓库进行防腐防渗处理，并设置围堰，导流沟和蓄水池，加强日常巡查和维护
